本体が回転したり、グラグラして固定できない

《原因》

本体の天井方向への押しこみが十分ではない場合、天井と本体のすきまが大きくなり、本体のスポンジが天井に接触しないため、このような現象が起こることがあります。

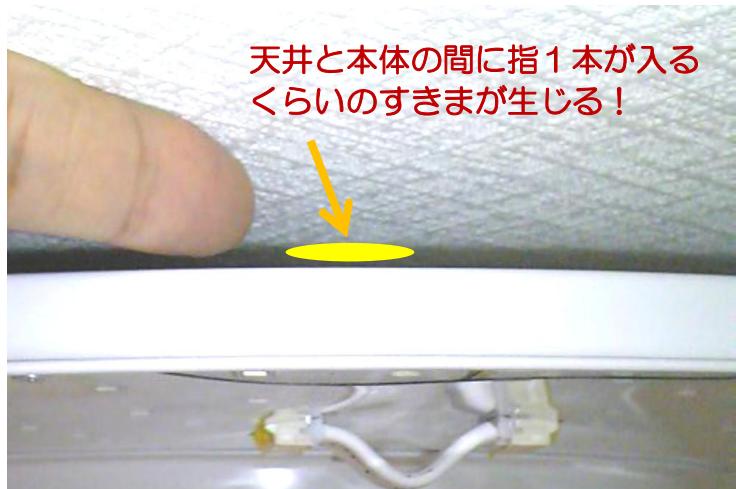
写真は DL-C205V です。

天井の配線器具に
アダプタを取り付ける

本体の穴とアダプタを合わせ、
本体を天井方向に押し上げる

ここの押しこみが不十分だと…

事前に、配線器具のタイプをご確認の上、本体を天井方向へさらに押しこみ、適正な状態となるよう設置してください。

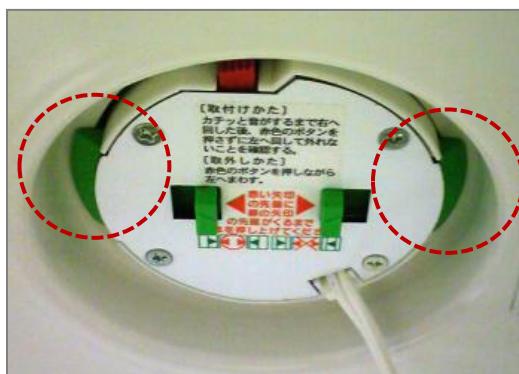
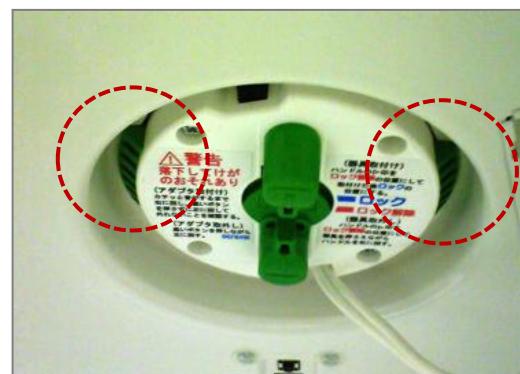
○ 適正な状態

アダプタの緑のハネが、左右に1枚ずつ出ている

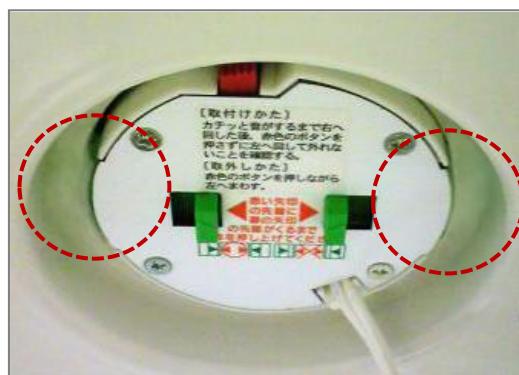
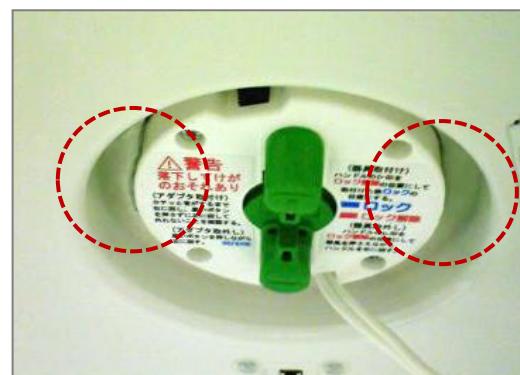
× 不適正な状態

アダプタのハネが出でていない

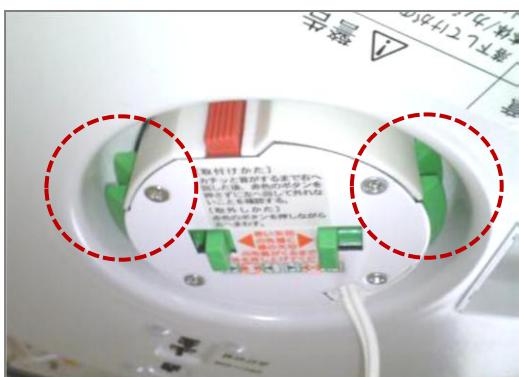
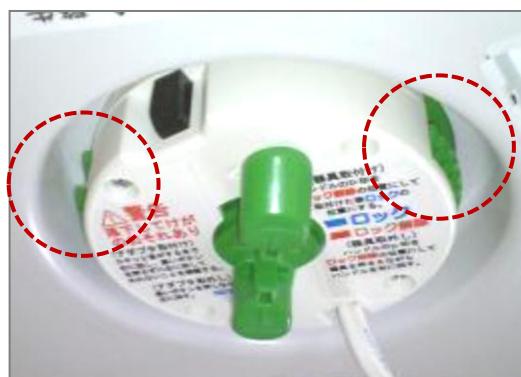
○ 適正な状態

アダプタの緑のハネが、左右2枚ずつ出ている

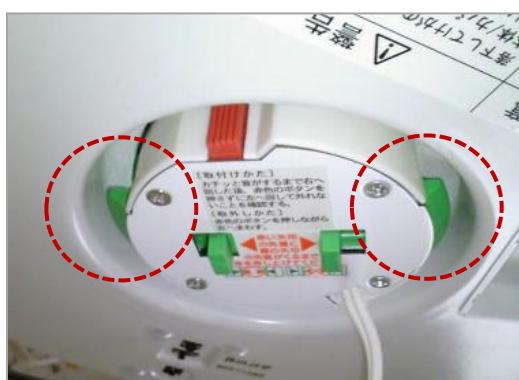
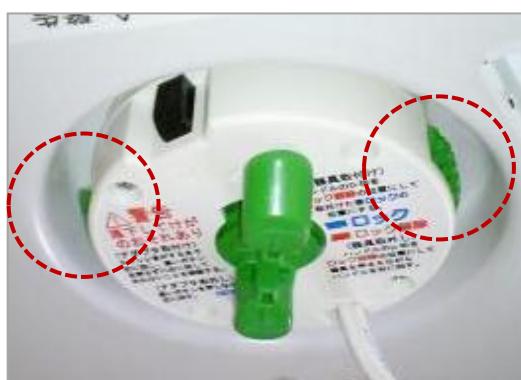
✗ 不適正な状態

アダプタのハネが左右1枚ずつしか出でていない
